Applicant: Katsuhiko ITO et al. Conf.: 5276
Appl. No.: 10/660,577 Group: 3682
Filed: September 12, 2003 Examiner: UNASSIGNED
For: LUBRICATING SYSTEM FOR INTERNAL
COMBUSTION ENGINE

出 願 番 号
Application Number: 特願2002-272341
[ST. 10/C]: [JP2002-272341]

【発明の名称】 内燃機関の潤滑装置

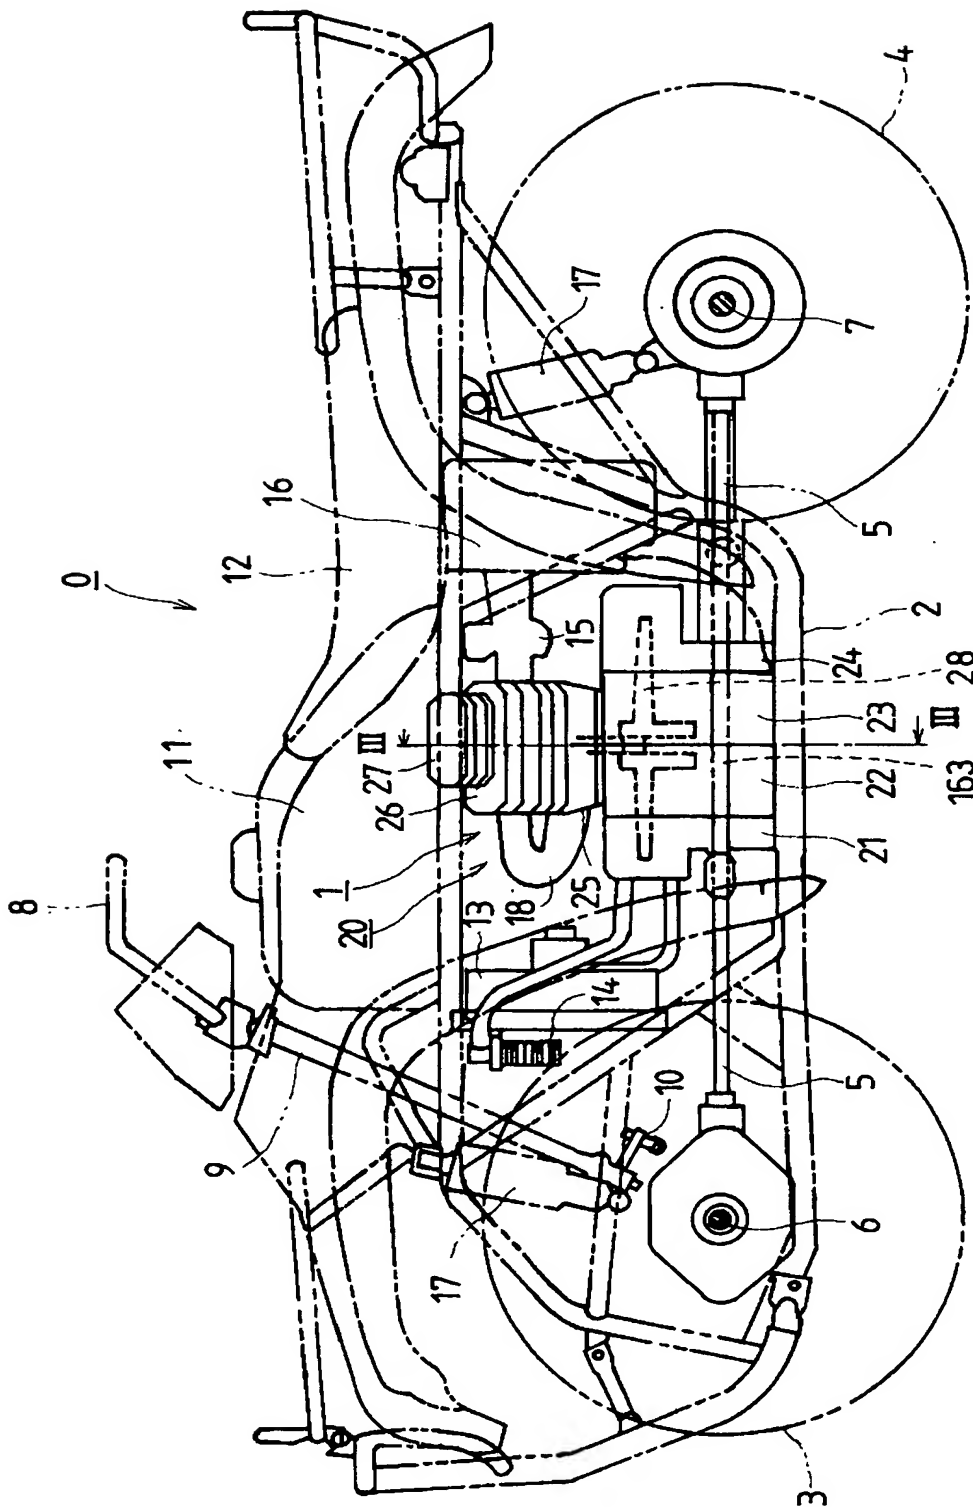
【図 1】

図1に図示されるように、前記内燃機関付き車両用動力装置1を搭載した荒地走行用4輪車0では、車体フレーム2の前後に、それぞれ左右1対の前輪3、後輪4が配設され、該内燃機関付き車両用動力装置1より前後方向に指向した伝動軸5の前後端は、図示されない差動装置および前車軸6、後車軸7を介して前記前輪3、後輪4にそれぞれ連結されており、内燃機関付き車両用動力装置1からの出力により、荒地走行用4輪車0は4輪駆動で走行しうるようになっている。

さらに、内燃機関付き車両用動力装置 1 の上方に位置して車体フレーム 2 に燃料タンク11が据付けられるとともに、その後方にシート12が取付けられ、内燃機関付き車両用動力装置 1 の前方に、ファン13、オイルクーラ14が順次配設され、内燃機関付き車両用動力装置 1 の後方に気化器15およびエアクリーナ16が順次配設され、前記前車軸 6、後車軸 7 はショックアブソーバ17を介して車体フレーム 2 に支持されている。

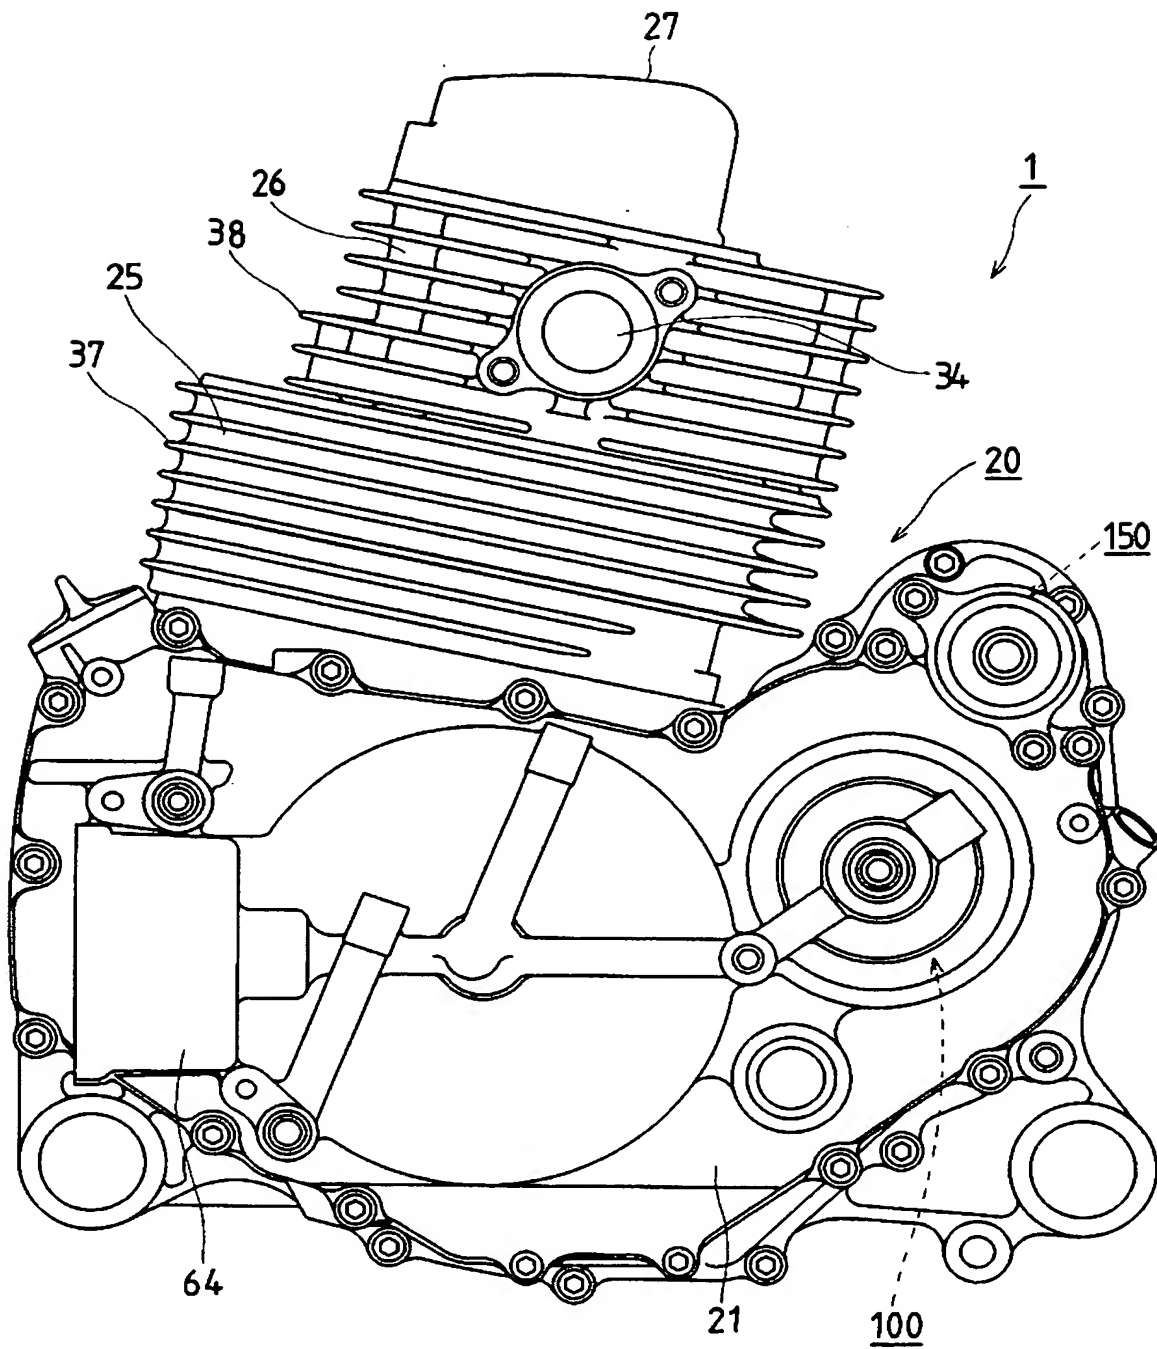
【図 2】

さらにまた、内燃機関付き車両用動力装置 1 は、図 2、図 3 および図 4 に図示されるように、4 ストロークサイクル内燃機関20と、静油圧式無段変速機100と、変速駆動軸制御装置150とを備え、該 4 ストロークサイクル内燃機関20は、図 1 に図示されるように、シリンダ中心軸が前後に関しては鉛直上方に、図 3 に図示されるように、左右に関しては、車体後方から前方へ見て鉛直上方から僅かに左方に傾いた状態の頭上弁型プッシュロッド式単気筒の内燃機関であり、前記静油圧式無段変速機100は、図 4、図 5 に図示されるように、斜板式油圧ポンプ110と斜板式油圧モータ130とが前後方向の同一軸線上に配置されて、前記 4 ストロークサイクル内燃機関20のクランク軸28からの回転速度を変速する変速機であり、前記変速駆動軸制御装置150は、前記斜板式油圧モータ130の斜板式油圧ポンプの斜板角度を変更する駆動部材152を往復動させる変速駆動軸151を有している。

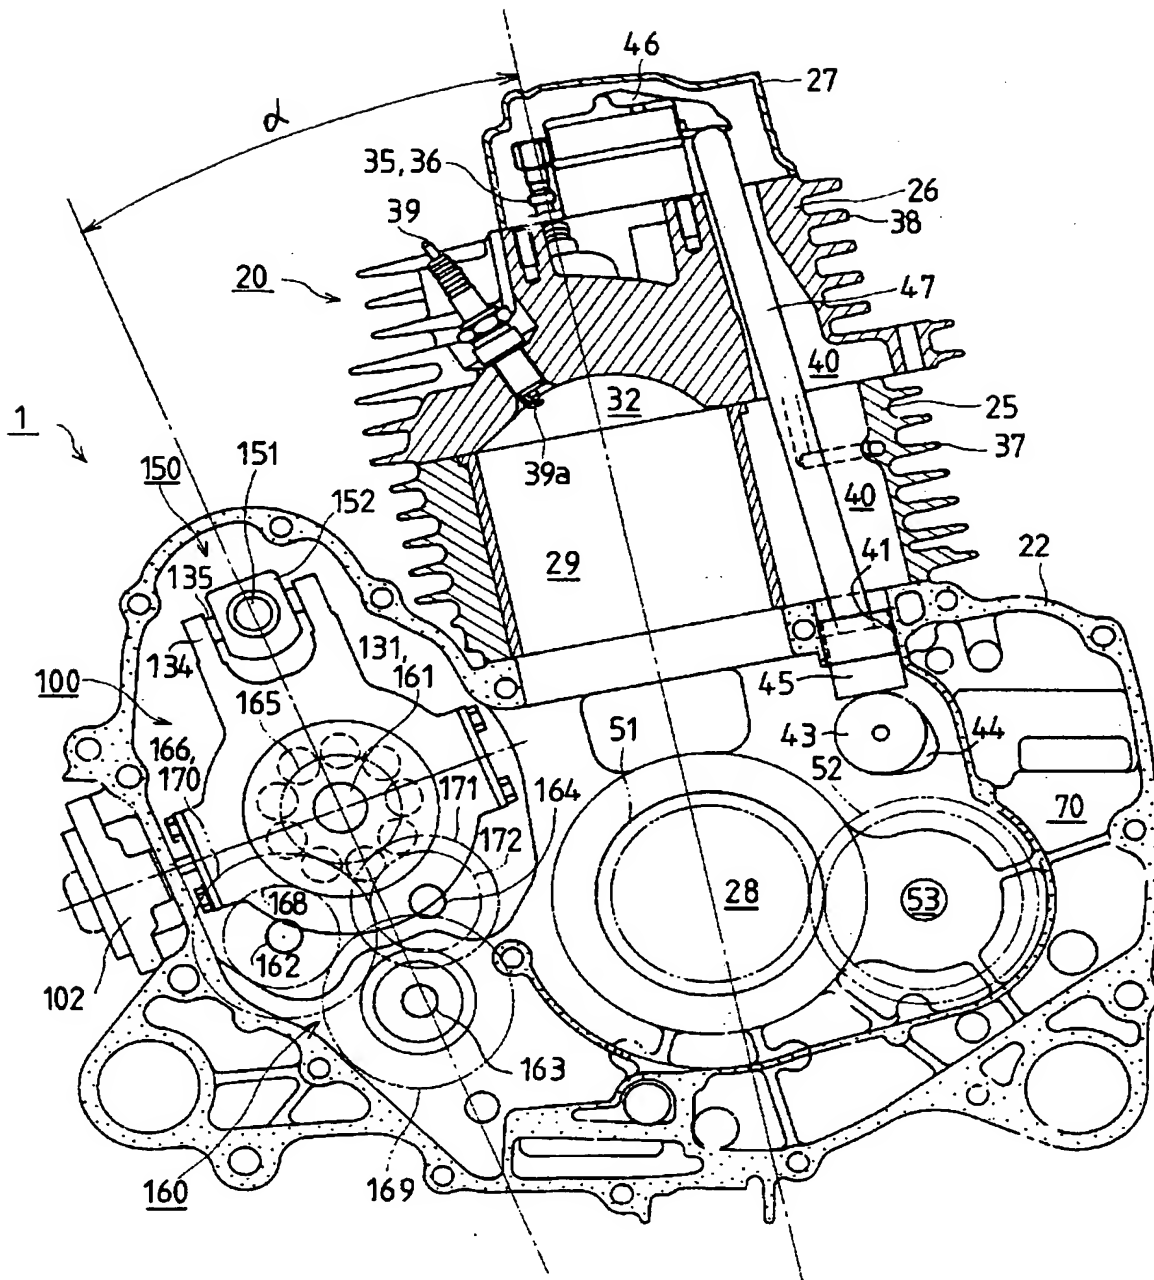
【図 3】

さらに、図3（以下図面中で多数の点が符されている部分は、他の部材との合わせ面を意味している）に図示されるように、前後方向に指向してクランク軸28が前クランクケース22、後クランクケース23に回転自在に枢支され（図4参照）、略上下方向に指向したシリンダブロック25のシリンダ孔29にピストン30が摺動自在に嵌装され、該ピストン30に挿入されたピストンピン30aと、クランク軸28のクランクピン28aとに連結杆31の上下端が回転自在に嵌合されており、シリンダ孔29とシリンダヘッド26とピストン30とで囲まれた燃焼室32内に吸入された混合気の燃焼で発生した燃焼ガスの圧力により、クランク軸28が回転駆動されるようになっている。

また、図3に図示されるように、静油圧式無段変速機100の上方向、左側に変速駆動軸制御装置150が配設され、該変速駆動軸制御装置150の変速駆動軸151の中心線と、静油圧式無段変速機100の油圧モータ回転軸131の中心線とを結んだ面と4ストロークサイクル内燃機関20のシリンダ孔29の中心線とのなす角 α は、約 10° 程度の極めて小さな鋭角になっている。

また、図 3 に図示されるように、静油圧式無段変速機 100 の斜板式油圧ポンプ 110、斜板式油圧モータ 130 の中心線上の油圧モータ回転軸 131 と変速駆動軸制御装置 150 の変動駆動軸 151 とを結ぶ面がシリンダ孔 29 の中心線となす角 α が、約 10° と狭く、かつ 4 ストロークサイクル内燃機関 20 の左側において、静油圧式無段

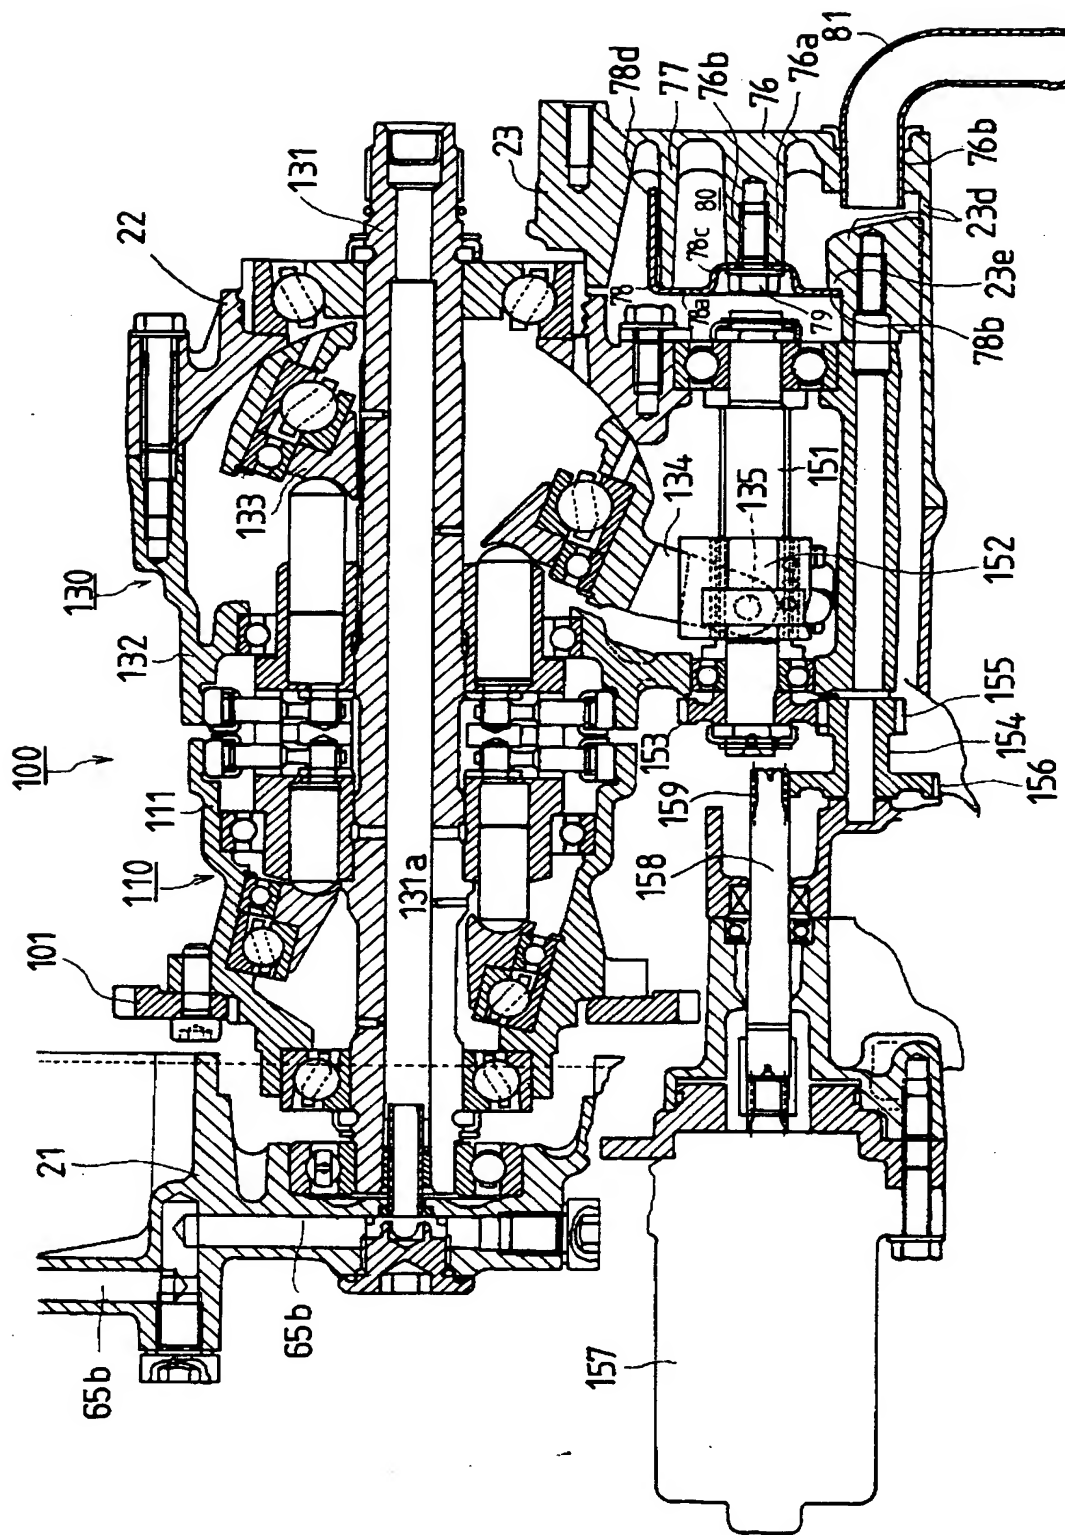
【図 5】

さらに、図3、図4に図示されるように、変速駆動軸制御装置150の変速駆動軸151の長手方向中央部分には雄ネジが形成され、該雄ネジの変速駆動軸151に駆動部材152が螺合され、該駆動部材152は、図5に図示されるように、静油圧式無段変速機100における斜板式油圧モータ130のモータ斜板133より2叉状に突出したアーム部134にピン135を介して揺動自在に連結されている。図5に図示される

ように、この変速駆動軸151と一体の歯車153は、減速歯車154の小歯車155に噛み合わされ、該減速歯車154の大歯車156は制御モータ157の回転軸158と一体のピニオン歯車159に噛み合わされており、該制御モータ157の正逆転により、前記駆動部材152が前後に駆動されて、斜板式油圧モータ130のモータケーシング132の傾斜角が制御されるようになっている。

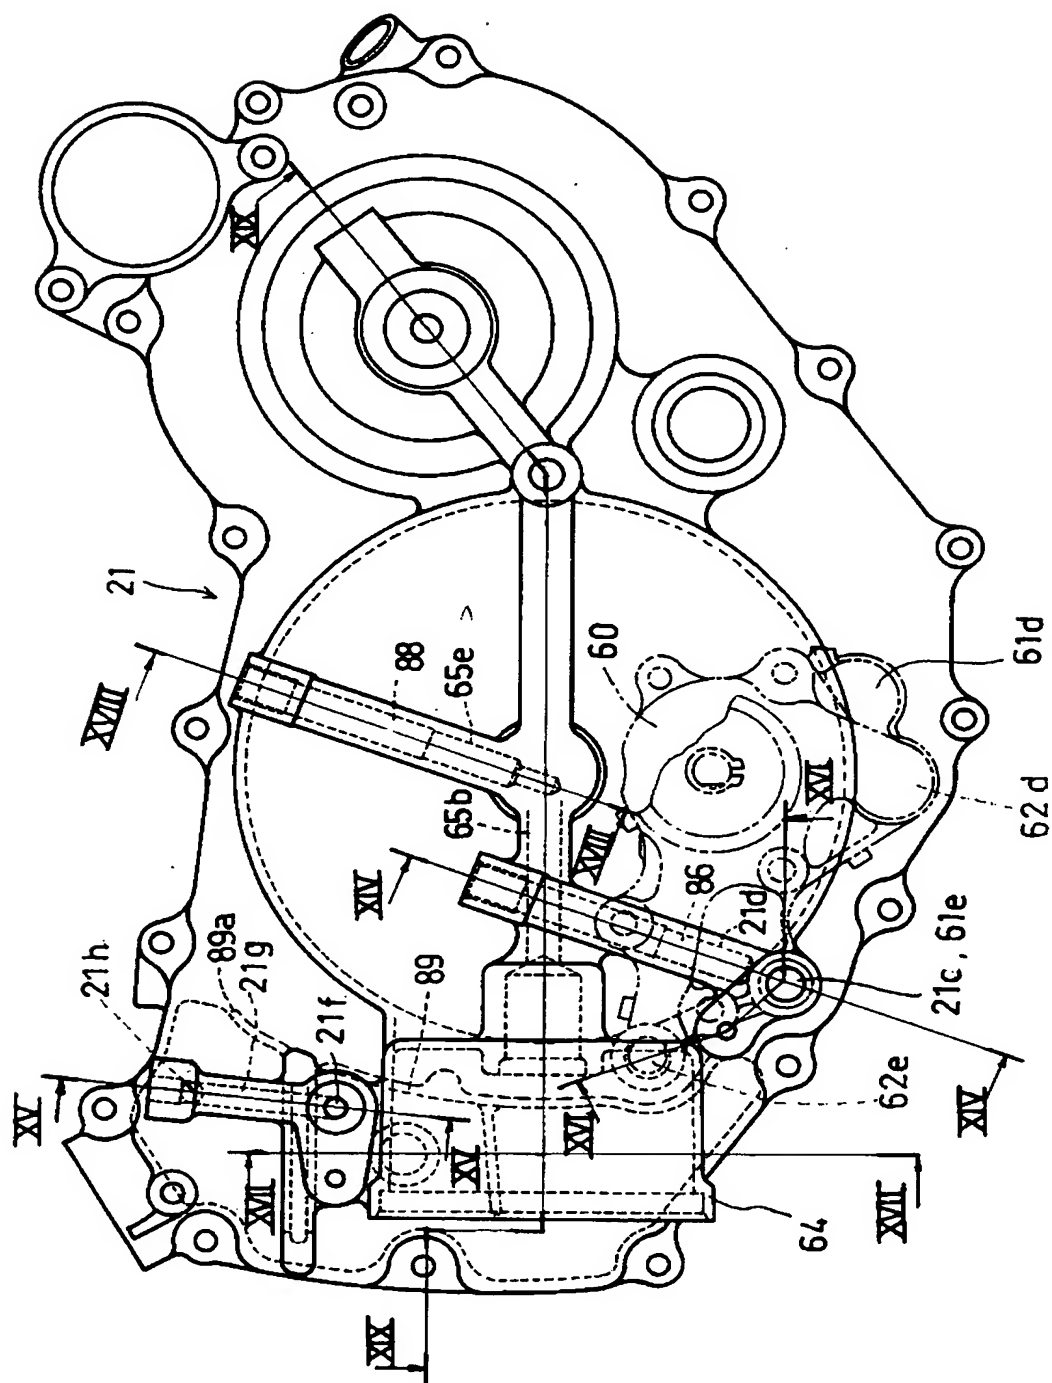
【図 6】

図4、図6に図示されるように、前ケースカバー21にはオイルフィルタ64のフィルタケース65が一体的に形成され、該フィルタケース65にフィルタエレメント66（図4参照）が内蔵されており、フィルタケース65の外周部の流入通路65 a からフィルタケース65内に流入した潤滑油がフィルタエレメント66にて濾過された後、その中心油路65 b に排出されるようになっている。

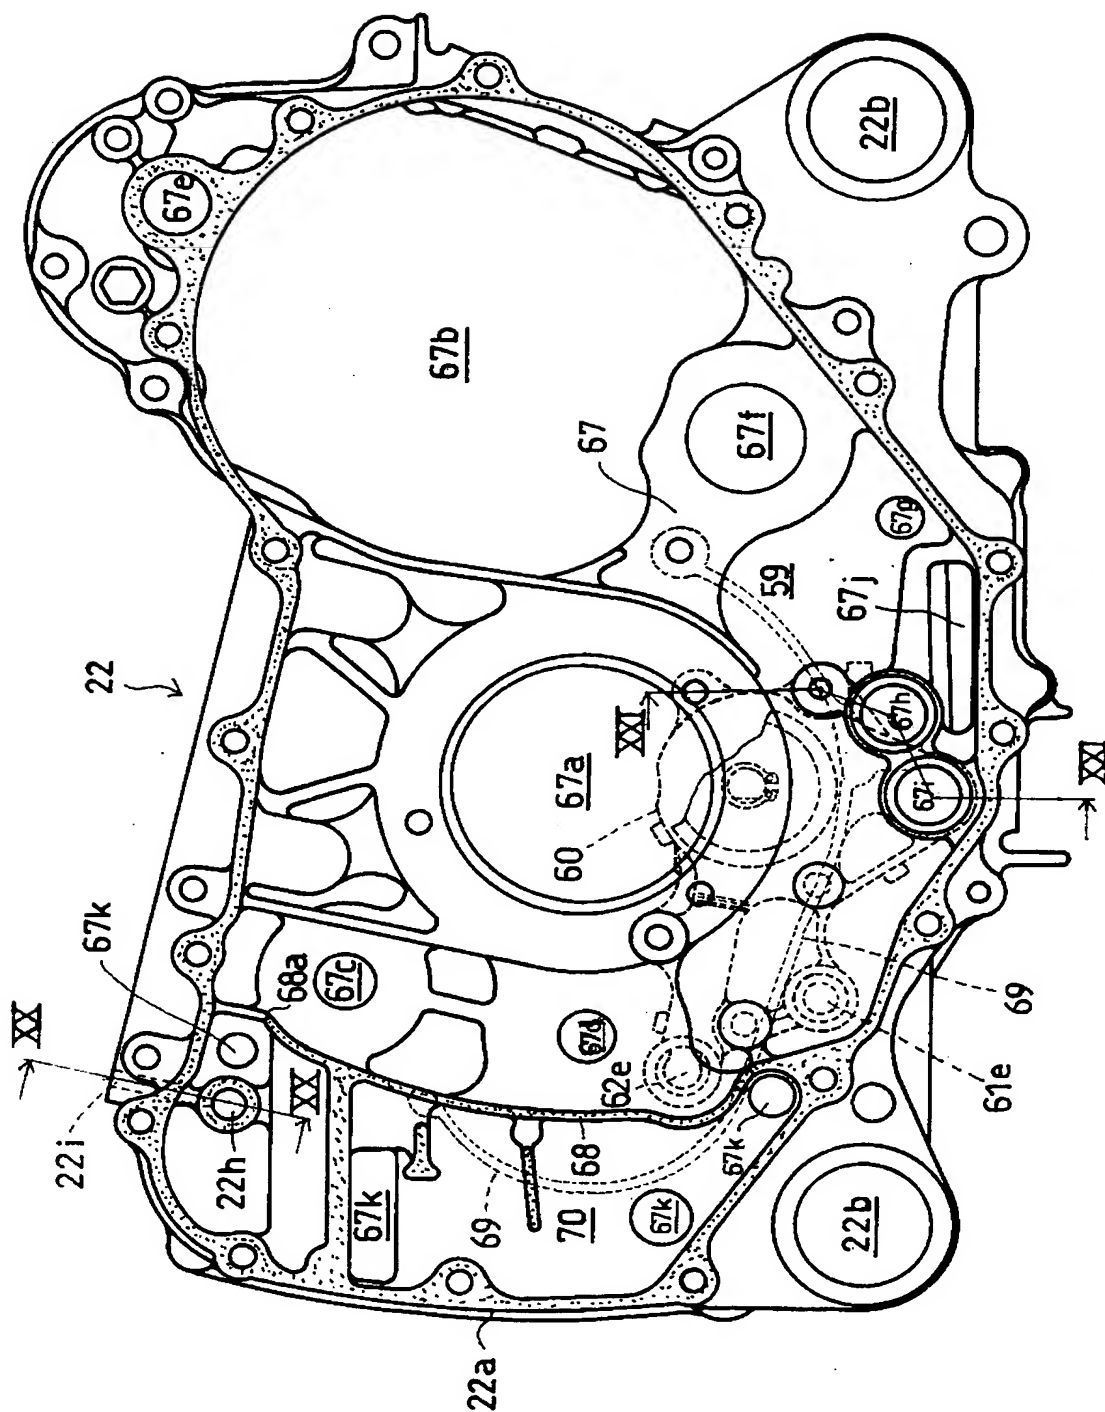
【図 7】

また、図7、図8に図示されるように、前クランクケース22には、前後幅方向略中央に、該前クランクケース22の前後合わせ面と平行な仕切壁67が一体的に形成され、該仕切壁67にクランク軸28を貫通するためのクランク軸孔67 a と、クランクケース内の左側に位置した静油圧式無段変速機100を遊嵌するための変速機遊嵌孔67 b と、カム軸43を貫通支持するためのカム軸孔67 c と、該カム軸孔67 c の下方に位置した balans 軸53を貫通支持するための balans 軸孔67 d と、前記変速機遊嵌孔67 b を挟んだ上下の位置に、変速駆動軸制御装置150の変速駆動軸151を貫通するための変速駆動軸孔67 e と、出力軸163を貫通支持するための出力軸孔67 f と、さらに、該カウンタ軸孔67 f の下方に位置したクランク室連通孔67 g と前記回収ポンプ61の吸入口61 d に連通する回収ポンプ吸入連通孔67 h と、前記供給ポンプ62の吸入口62 d に連通する供給ポンプ吸入連通孔67 i と、前記回収ポンプ吸入連通孔67 h の直下から左方に亘ってストレーナ下方潤滑油溜め67 j とが形成されている。

さらに、図7に図示されるように、前クランクケース22において、該前クランクケース22の右側壁22a（図7では左側）に沿い所要間隔を存して仕切壁67より前方に突出したタンク仕切壁68が形成されるとともに、図8に図示されるように、該タンク仕切壁68とは位置を異にするが略これに沿って仕切壁67より後方に突出したタンク仕切壁69が形成され、これらタンク仕切壁68およびタンク仕切壁69でもってクランク室59およびオイルタンク室70が仕切られ、これらタンク仕切壁68、タンク仕切壁69より右外側に位置して仕切壁67にタンク連通孔67k（4箇所）が形成されている（仕切壁67にはこれ以外の孔はない）。

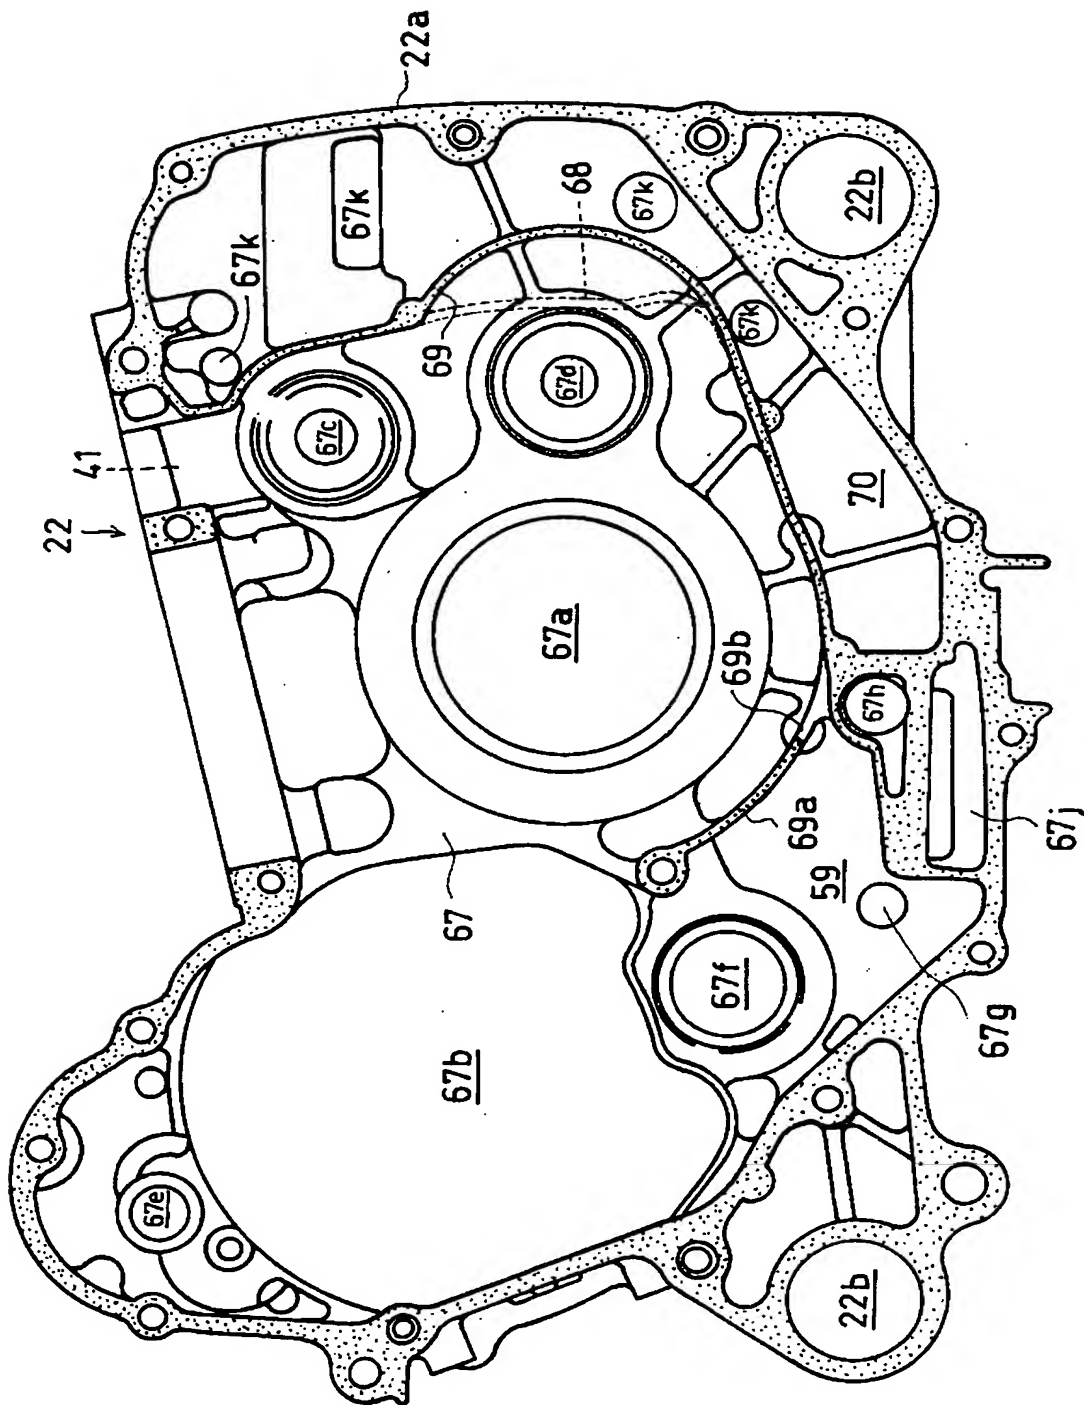
【図 8】

さらにまた、仕切壁67より後方へ突出したタンク仕切壁69には、図8に図示されるように、クランク室59およびオイルタンク室70を仕切る部分より斜右上方（図8では斜左上方）に延長した延長部分69aに切欠き69bが形成され、タンク仕切壁69の上面に溜った潤滑油が切欠き69bより下方へ流れて、ストレーナ下方潤滑油溜め67jに導かれるようになっている。

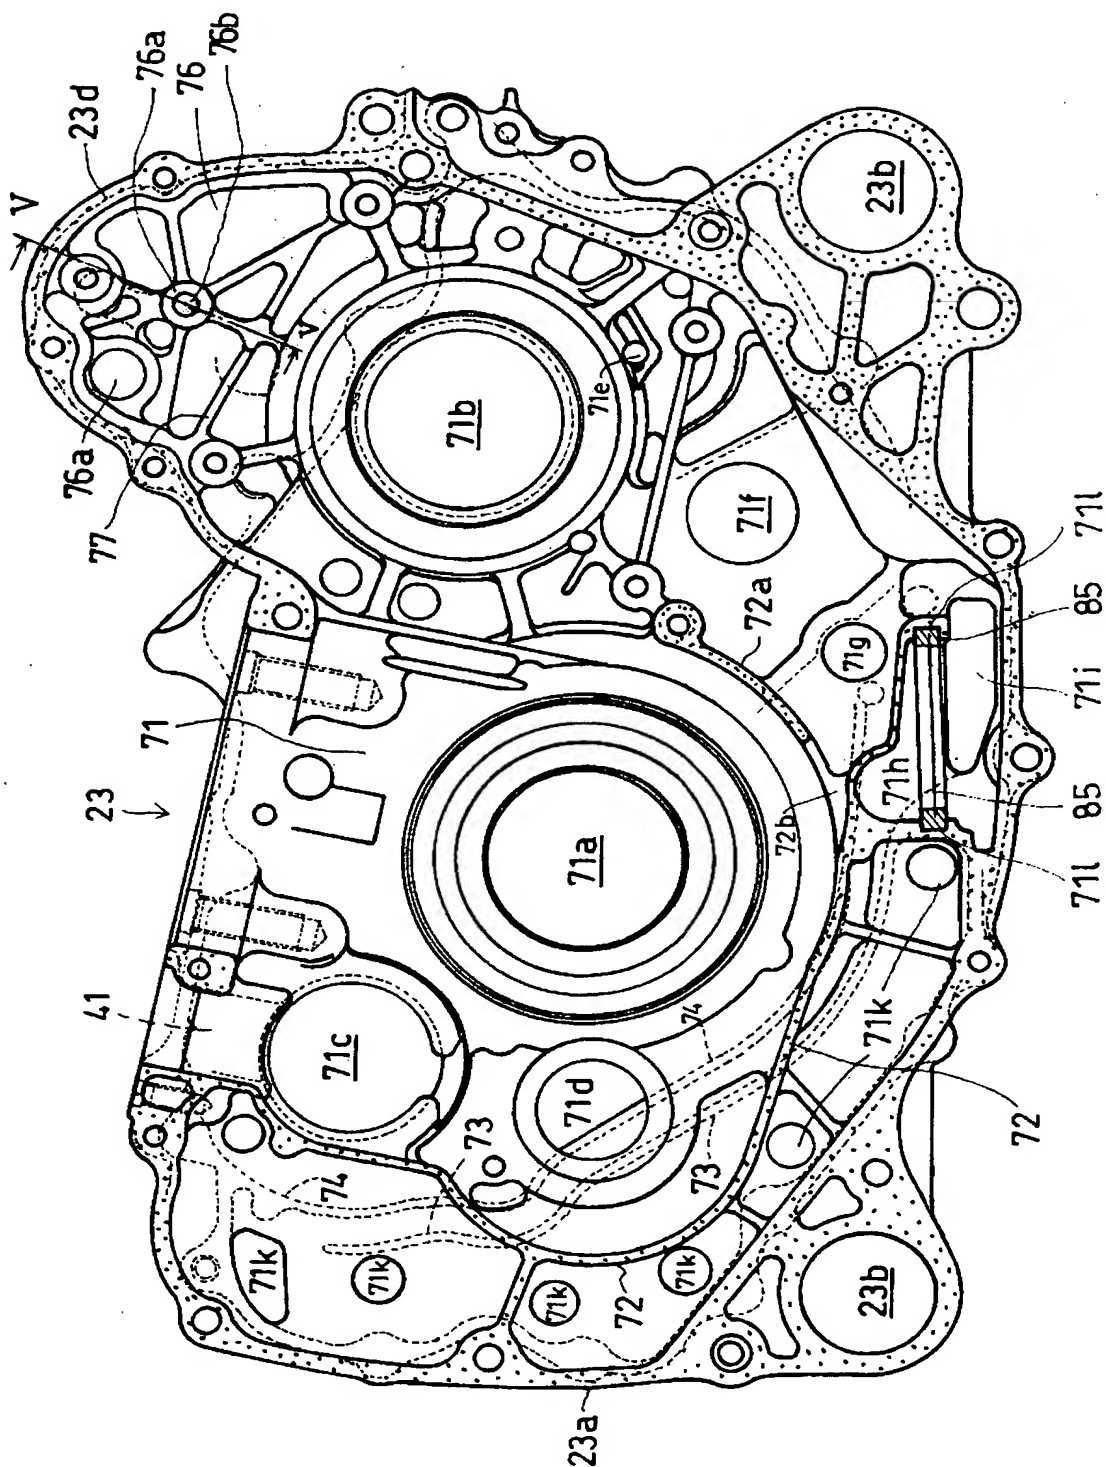
【図 9】

そして、図9に図示されるように、後クランクケース23には、前記クランクケース22のストレーナ下方潤滑油溜め67jに連通するストレーナ下方潤滑油溜め71jが形成されるとともに、該ストレーナ下方潤滑油溜め71jの上方に回収ポンプ吸入連通孔67hに連通する連通部71hが形成され、該ストレーナ下方潤滑油溜め71jと連通部71hとの間の両側切欠き71lにストレーナ85が嵌装されている。

さらに、図9に図示されるように、後クランクケース23において、該後クランクケース23の右側壁23a（図9では左側）に沿い所要間隔を存して仕切壁71より前方へ突出したタンク仕切壁72（タンク仕切壁72の先端面が前記前クランクケース22のタンク仕切壁69の後端面に当接しうる）が形成されるとともに、図10に図示されるように、該タンク仕切壁72とは位置を異にするが略これに沿って仕切壁71より後方へ突出したタンク仕切壁73が形成され、これらタンク仕切壁72、タンク仕切壁73でもってクランク室59およびオイルタンク室70が仕切られ、これらタンク仕切壁72、タンク仕切壁73より右外側に位置して仕切壁71にタンク連通孔71k（6箇所）が形成され、図10に図示されるように、タンク仕切壁73の上端部73aは後クランクケース23の頂壁部23cに接続されず、離れており、タンク仕切壁73の上端部73aと後クランクケース23の頂壁部23cとに間隙73bが形成されている。

そして、仕切壁71より前方へ突出したタンク仕切壁72には、図9に図示されるように、斜右上方へ弯曲して延長した延長部分72aに切欠き72bが形成されており、タンク仕切壁72の上面に溜った潤滑油が切欠き72bより下方へ流れて、ストレーナ下方潤滑油溜め71jに導かれるようになっている。

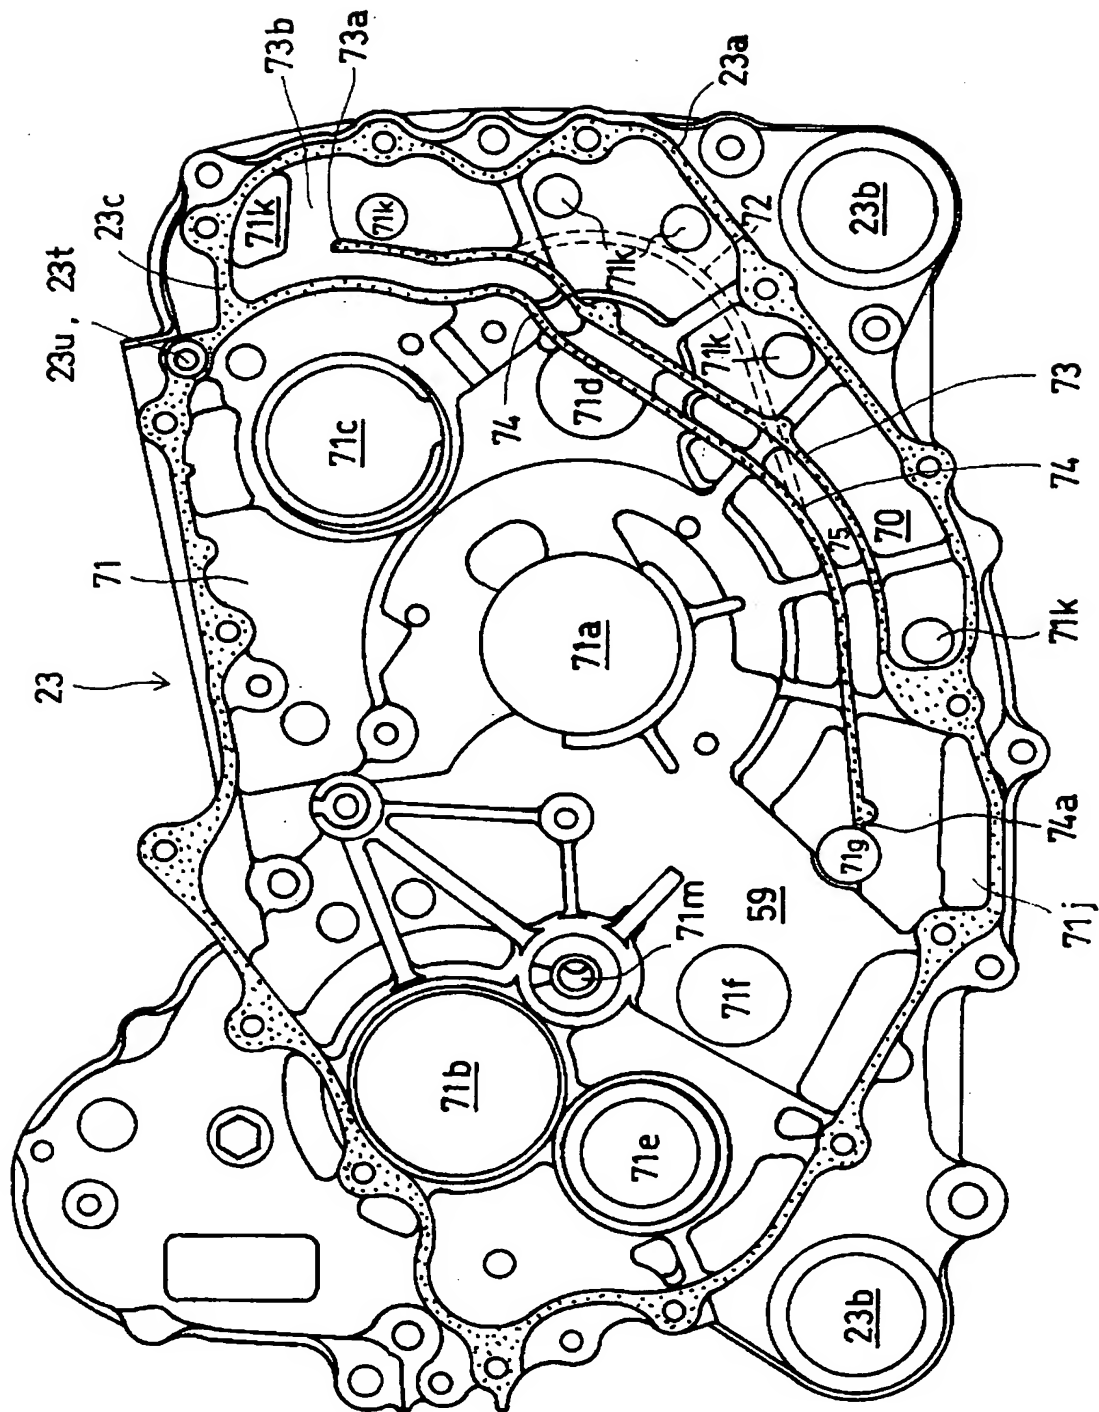
【図 10】

さらにまた、図 1 0 に図示されるように、後クランクケース 23 の後部では、仕切壁 71 の後面から後方へ突出した越流油路壁 74 が、後クランクケース 23 の頂壁部 23 c から下方へ垂下し、前記タンク仕切壁 73 に対し上方かつ左方に位置して所要の間隔を存するように形成され、該越流油路壁 74 の下方前端 74 a は仕切壁 71 のクランク室連通孔 71 g 迄延長しており、タンク仕切壁 73 と越流油路壁 74 とで越流油路 75 が構成されている。

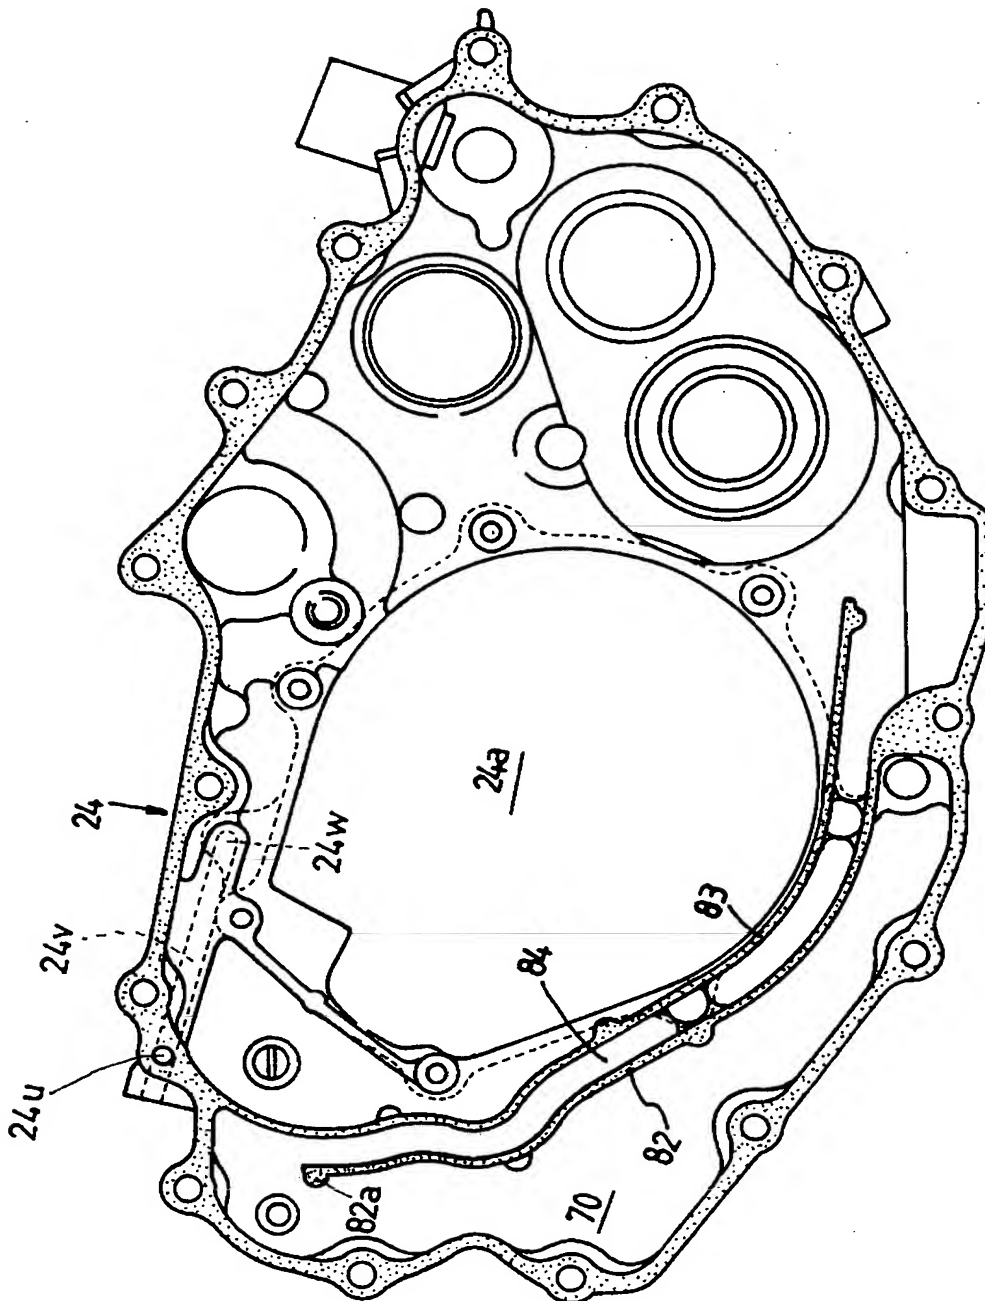
【図 11】

さらにまた、図10に図示される後クランクケース23の仕切壁71より後方へ突出したタンク仕切壁73、越流油路壁74の後端面にその先端面が当接しうる図11に図示のタンク仕切壁82、越流油路壁83が、図11に図示されるように後ケースカバー24の前面に前方へ突出して形成されている。

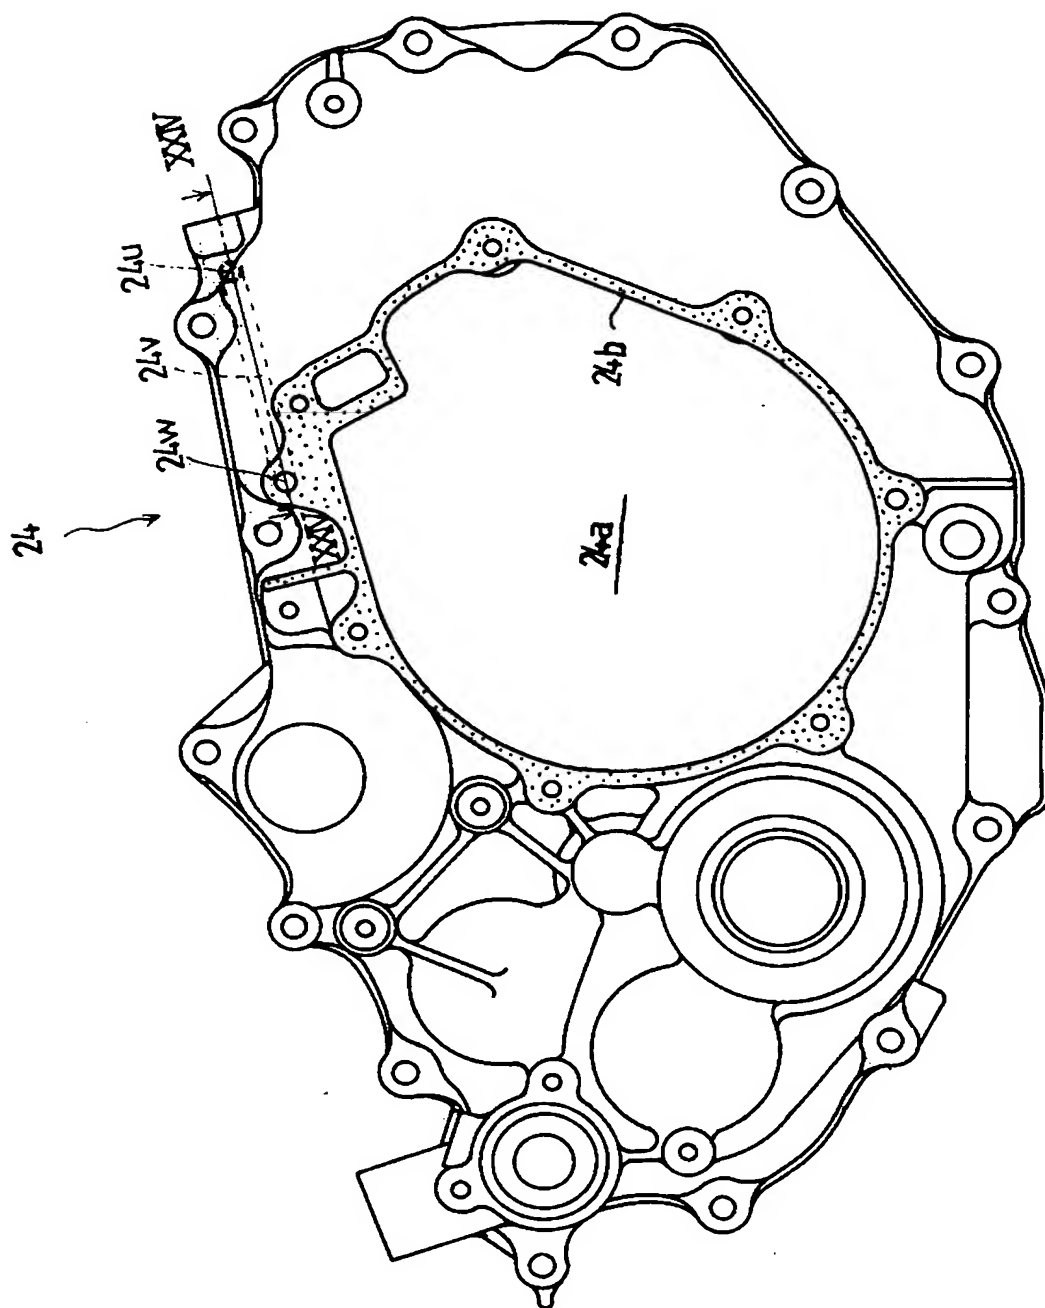
【図 12】

そして、後ケースカバー24には、ACG54が嵌装しうる開口24aが形成され、図12に図示されるように、該開口24aの外周後面には、ACG54のケーシング54bが当接しうる当接部24bが形成されている。

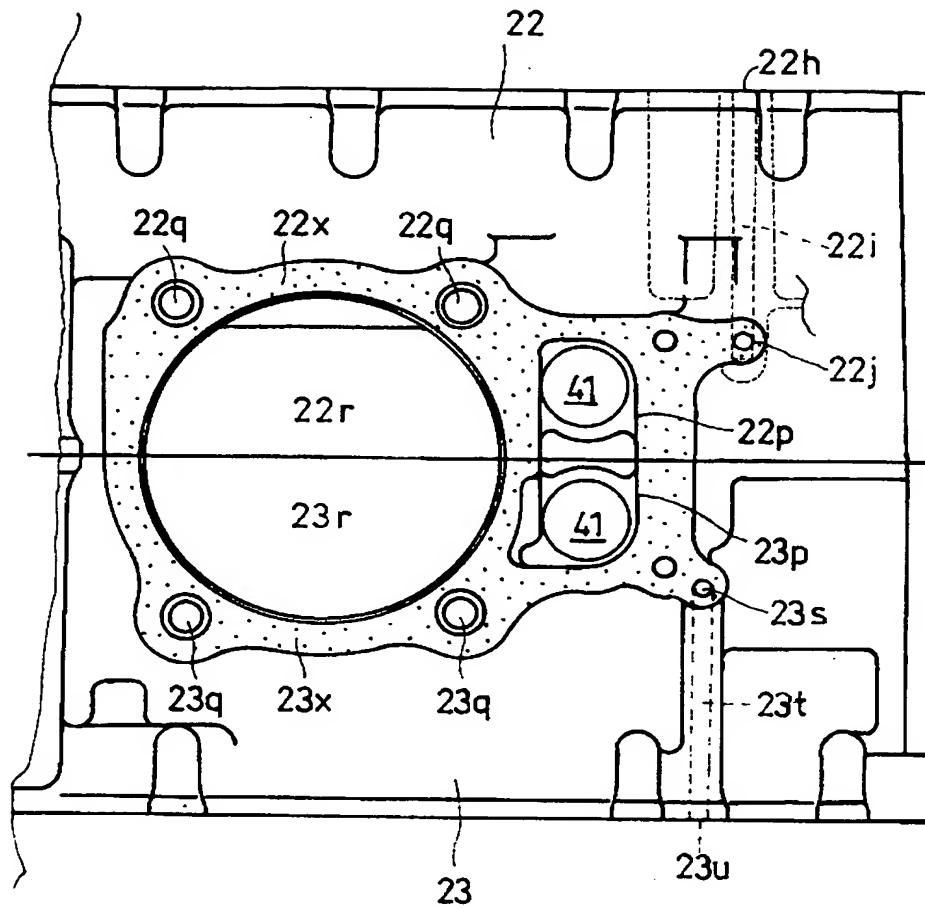
【図 13】

図13は、前クランクケース22の後面と後クランクケース23の前面とが重ね合わされた平面図であって、前クランクケース22、後クランクケース23に形成された開口22p, 23pに、図26に図示のシリンダブロック25の連通孔40の開口25pが合致した状態で、前クランクケース22、後クランクケース23のシリンダブロック合せ面22x, 23x上に、シリンダブロック25のシリンダ底部合せ面25xが重ねられ、前クランクケース22、後クランクケース23の頂壁の半円状切欠きでシリンダスリーブ挿入孔22r, 23rが形成され、該シリンダスリーブに挿入孔22r, 23rにシリンダブロック25のシリンダスリーブ25r（図4参照）が嵌合されるようになっている。

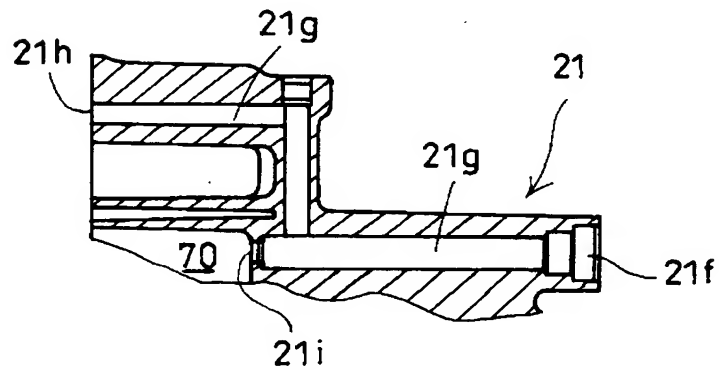
【図 15】

さらに、オイルクーラ14の吐出口14bは、図示されないホース、パイプ等を介して図6に図示の前ケースカバー21の返戻口21fに接続され、該返戻口21fは、図15に図示されるように、連通路21gを介して開口21hに連通されるとともに絞り21iを介してオイルタンク室70に連通されている。

前述したように、回収ポンプ61により、オイルクーラ14に送られて該オイルクーラ14で冷却された潤滑油は、図 1 5 に図示の前ケースカバー21の返戻口21 f に送られて連通路21 g を通過し、絞り21 i を介してオイルタンク室70に噴出され、オイルタンク室70内に溜められる。そしてオイルタンク室70内に溜められた冷却潤滑油は、該オイルタンク室70に開口した供給ポンプ吸入連通孔67 i より供給ポンプ62の吸入口62 d に吸入され、該供給ポンプ62で加圧された圧力潤滑油は供給ポンプ62の吐出口62 e から、図 1 6 に図示されるように、前ケースカバー21の吐出口21 j に送られるようになっている。

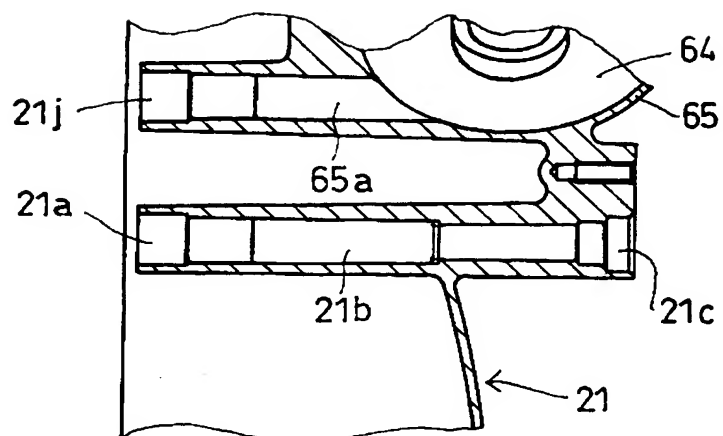
【図 16】

図 1 6 に図示の前ケースカバー21の吐出口21 j は、オイルフィルタ64のフィルタケース65の流入路65 a に接続され、図 4、図 1 9 に図示されるように、該フィルタケース65の吐出路65 b は、静油圧式無段変速機100の油圧モータ回転軸131の中心孔131 a に接続されるとともに、図 4、図 1 9 に図示の絞り65 c を介してクランク軸28の中心孔68 b に接続され、図 4 に図示されるように、該中心孔68 b はクラッチ連通孔68 c に連通されており、オイルフィルタ64で濾過された冷却潤滑油は静油圧式無段変速機100、クランク軸28に供給されるようになっている。

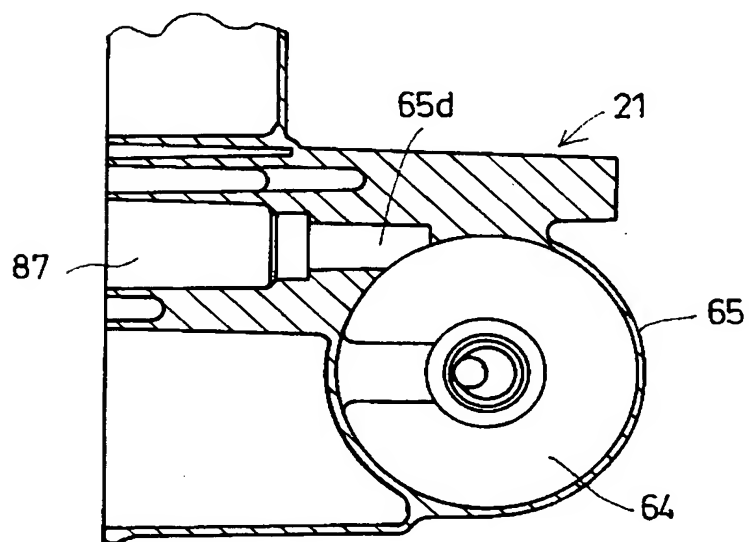
【図 17】

また、図 17 に図示されるように、前ケースカバー 21 では、フィルタケース 65 のフィルタ室とクランク室 59 (図面で左側) とを連通する連通路 65 d にリリーフ弁 87 が介装され、図 18 に図示されるように、フィルタケース 65 の吐出路 65 b より岐出路 65 e が岐出され、該岐出路 65 e にリリーフ弁 88 が介装されるとともに、該岐出路 65 e からクランク室 59 内の発進クラッチ 57 に向って潤滑油噴出口 65 f が形成されており、フィルタケース 65 のフィルタ室内の圧力が所定値を越えると、リリーフ弁 87 から潤滑油がクランク室 59 へ吐出され、また、フィルタケース 65 の吐出路 65 b 内の潤滑油圧力が所定値を越えると、リリーフ弁 88 からクランク室 59 へ潤滑油が吐出され、さらに、フィルタケース 65 の吐出路 65 b 内の潤滑油は潤滑油噴出口 65 f から発進クラッチ 57 に向って噴出されるようになっている。

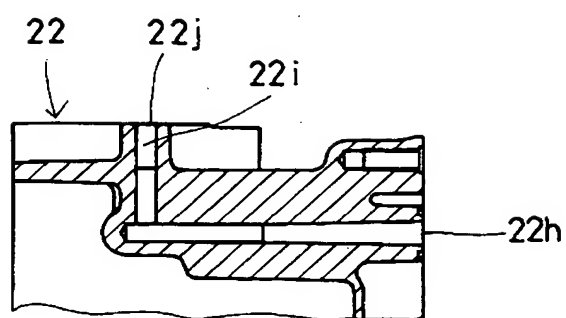
【図 20】

さらにまた、図6、図7に図示されるように、前ケースカバー21の開口21hと前クランクケース22の開口22hとは相互に合致し、図20に図示されるように、該開口22hは連通路22iを介して開口22jに連通されている。

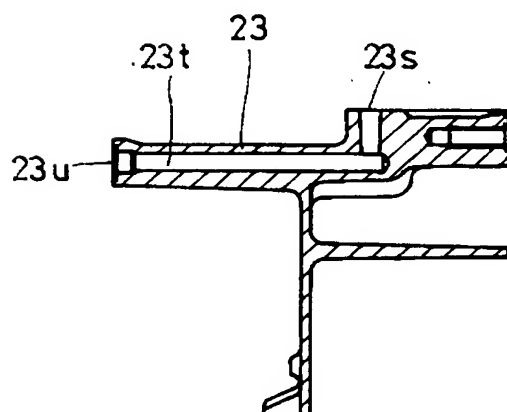
【図 22】

さらに、垂直連通路 25 n の下方部分を流れる潤滑油は、シリンダブロック 25 の底面開口 25 s から後クランクケース 23 の開口 23 s に達し、図 2 2 に図示の連通路 23 t を介して開口 23 u に送られ、該開口 23 u から図 2 4 に図示の後ケースカバー 24 の開口 24 u から連通路 24 v を介して開口 24 w に送られた後、A C G 54 の潤滑油噴出口より噴出されて A C G 54 が冷却される。

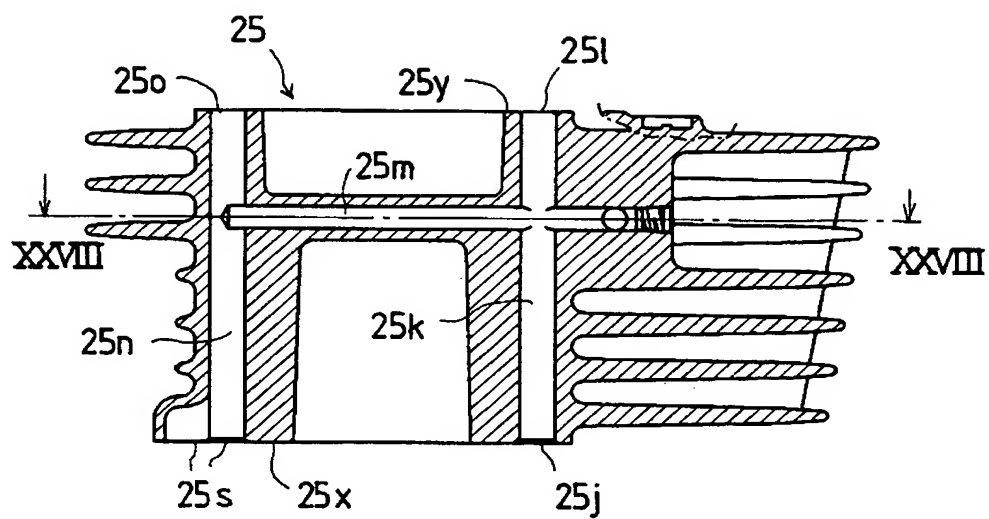
【図 27】

また、図 2 7 に図示されるように、垂直連通路 25 k から連通路 25 m が岐出されているので、垂直連通路 25 k を上昇した潤滑油の一部は連通路 25 m より垂直連通路 25 n に達し、該垂直連通路 25 n の上方部分を流れる潤滑油は、前述した頂面開口 26 l を流れた潤滑油と同様に頂面開口 26 o よりシリンダヘッド 26 の頂面に流れ出して、連通孔 40 を介してクランク室 59 に落下し、シリンダブロック 25、シリンダヘッド 26 が冷却される。

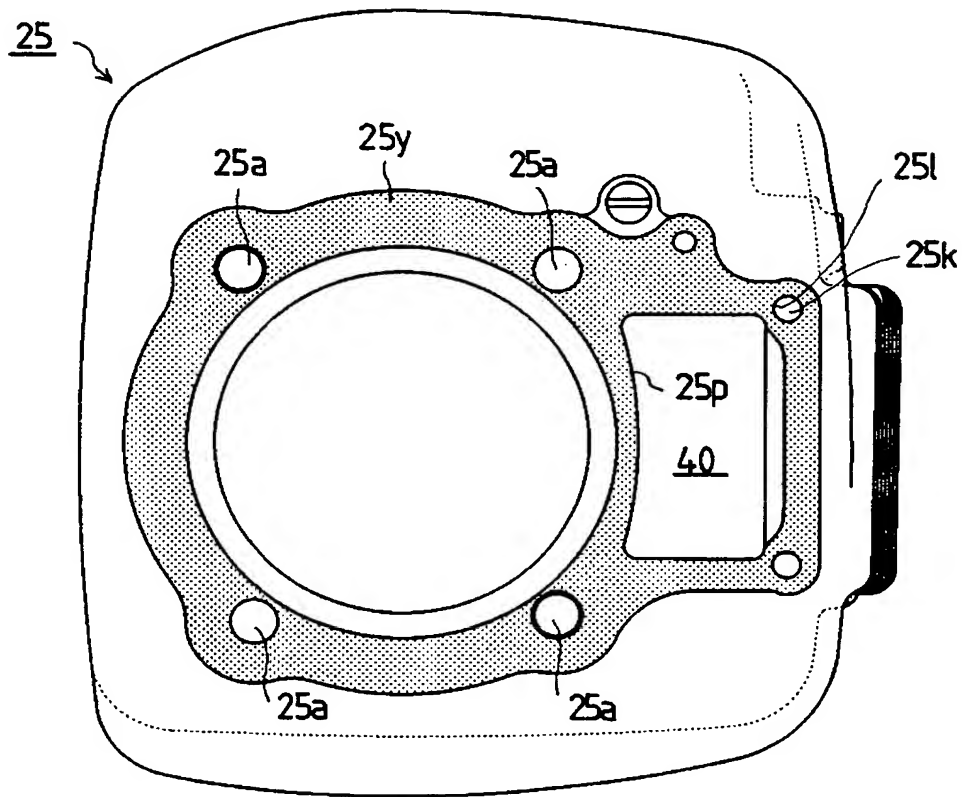
【図 29】

また、図29は、シリンダブロック25の頂面図で、シリンダブロック25の連通孔40の開口25pに、図30に図示のシリンダヘッド26の連通孔40の開口26pが合致した状態で、シリンダブロック25のシリンダヘッド合せ面25y上に、シリンダヘッド26のシリンダヘッド底部合せ面26yが重ねられ、これらシリンダヘッド26、シリンダブロック25のボルト孔26a, 25aを貫通した図示されない4本のボルトの下端ネジが、図13に図示の前クランクケース22、後クランクケース23のボルト孔22q, 23qに螺着されることによって、シリンダブロック25、シリンダヘッド26および前クランクケース22、後クランクケース23が相互に一体的に結合さ
